## CAPÍTULO 4

### AS POTENCIALIDADES DOS ESPAÇOS PÚBLICOS DE CAMPO MOURÃO

## **4.1 O espaço público: sua infraestrutura**

### *4.1.1 O Calçadão e as Praças São José, Getúlio Vargas e Bento Munhoz: panorama atual*

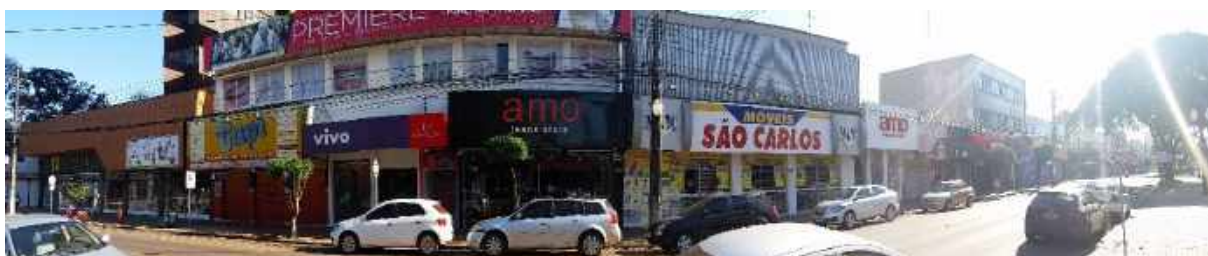
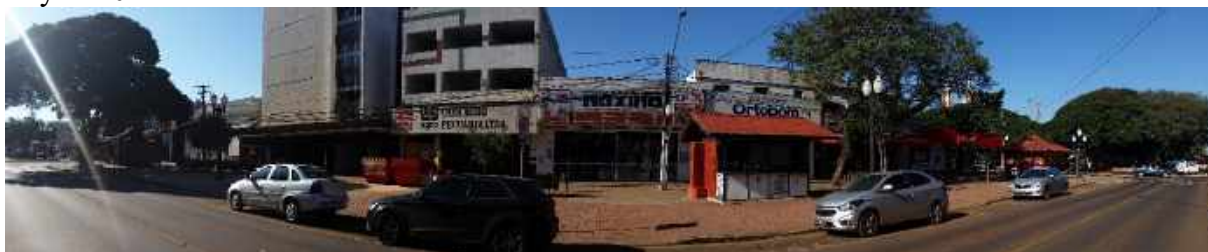
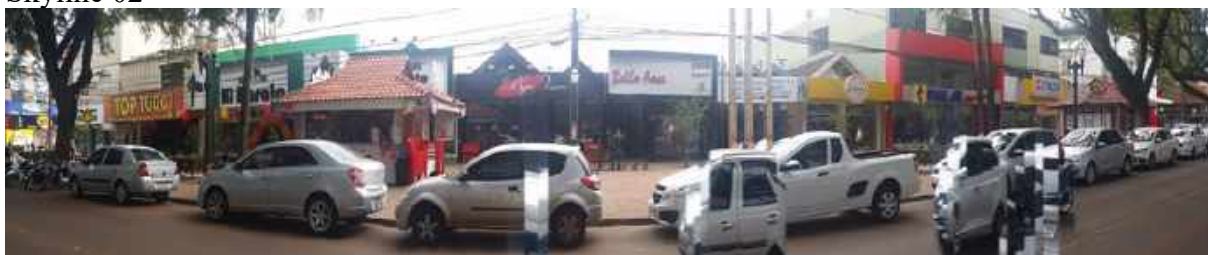
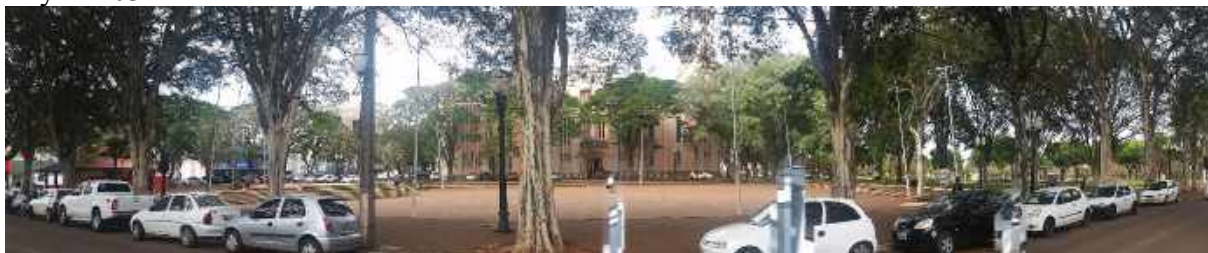
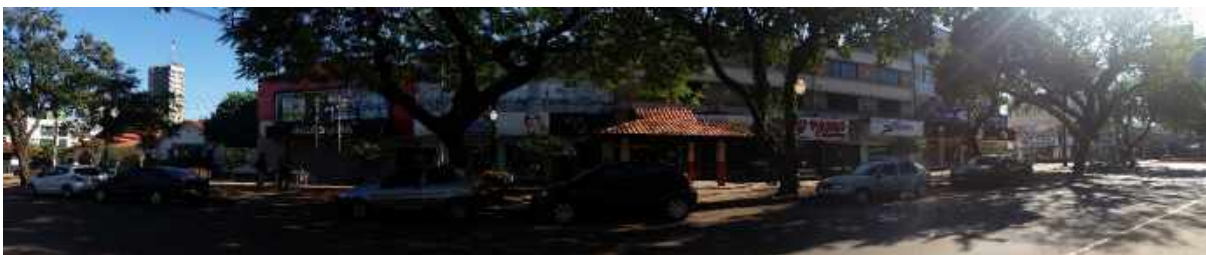
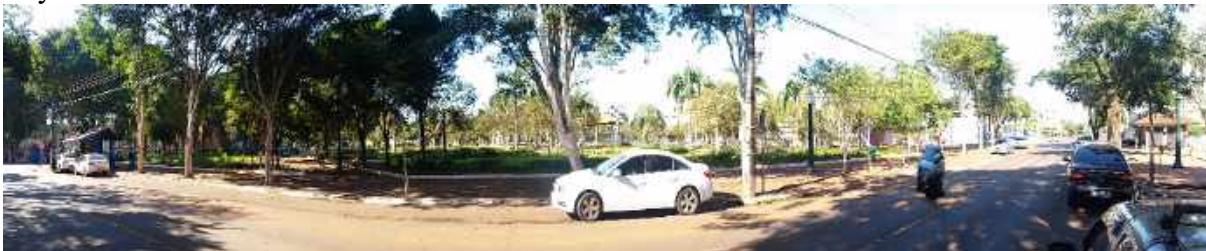
**Figura 32:** skyline entorno do calçadão

O calçadão, “coração financeiro”, ponto mais frequentado de Campo Mourão, seu entorno, conforme *skyline* da (figura 32) ilustram uma diversidade de usos e funções (edifícios comerciais, institucionais, e residenciais “fundos do lote *ou sobreloja*”). Sendo: terminal rodoviário, praças, pontos de táxis, instituições bancárias, comércios diversificados, estacionamentos público e rotativo.

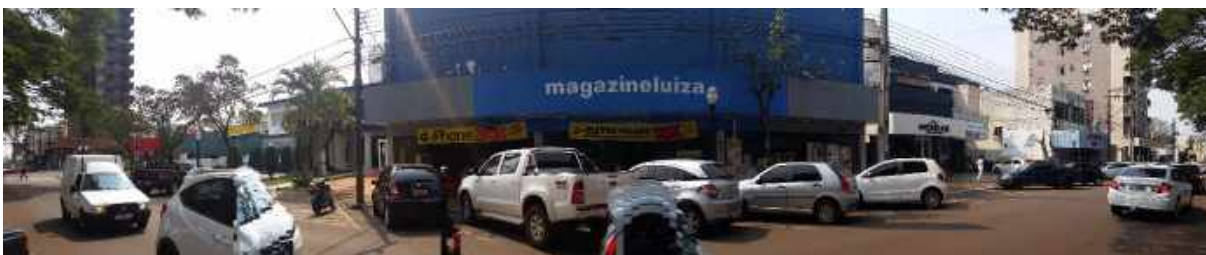
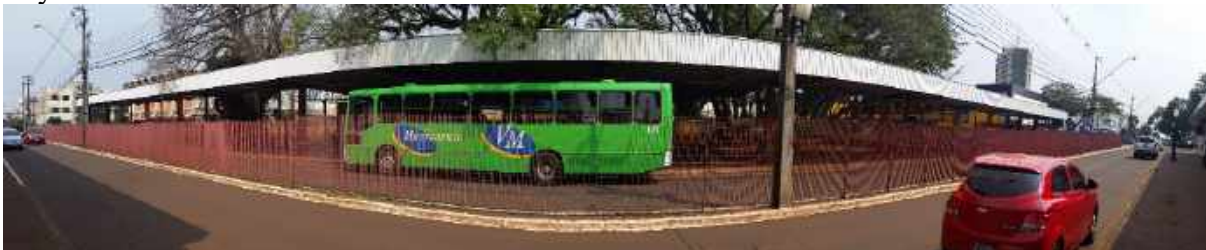
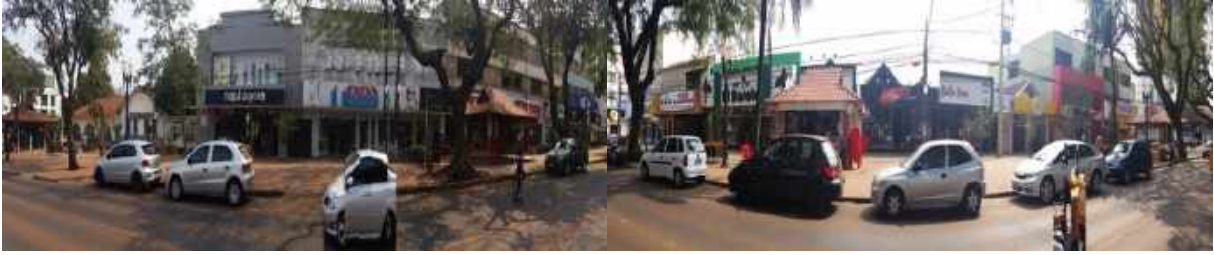
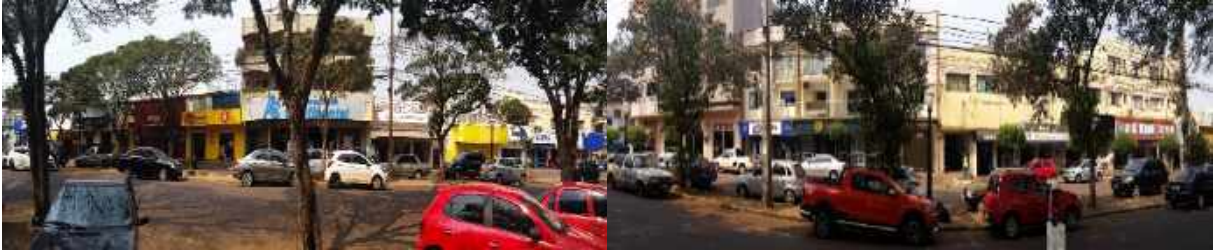
**Figura 33:** Skyline entorno das Praças São José e Getúlio Vargas.

De função socioespacial semelhante, as Praças São José e Getúlio Vargas assumem importante ponto nodal e simbólico, seu entorno, conforme skyline da (figura 33) assemelha ao calçadão, contendo: praça; museu; ponto de táxi, terminal rodoviário; farmácias; instituições bancárias; atividades comerciais; estacionamento; e residenciais (fundo do lote e/ou sobre loja).

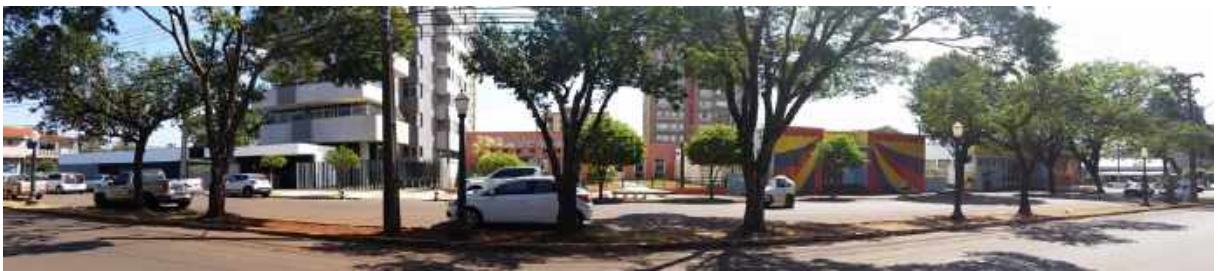
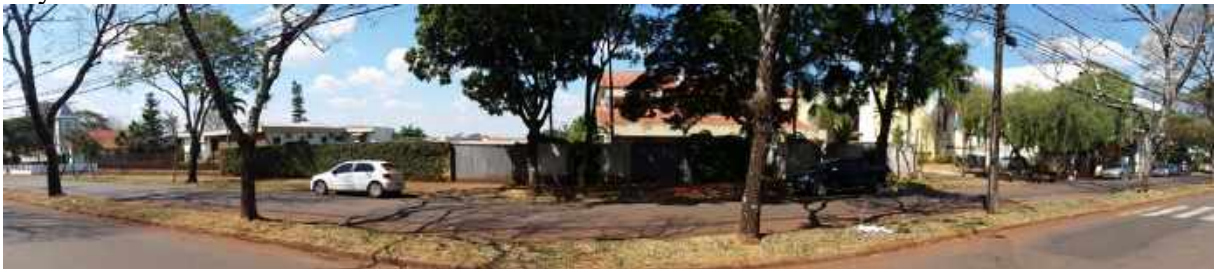
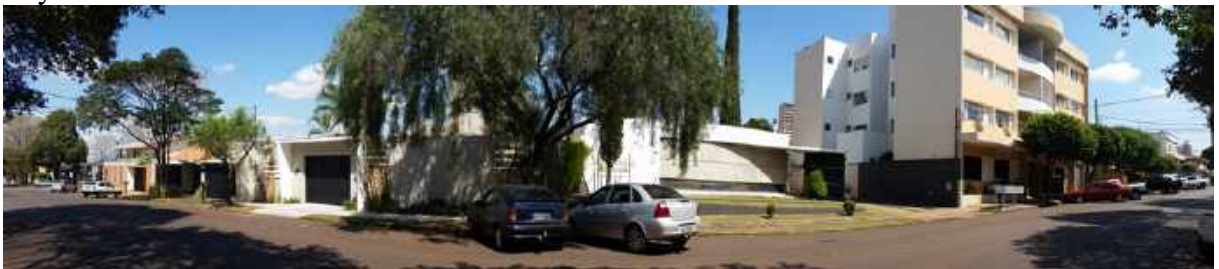
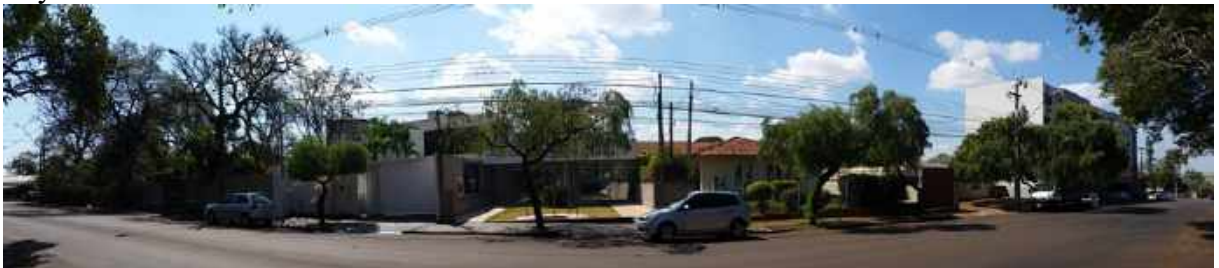
**Figura 34:** Skyline do entorno da Praça Bento Munhoz da Rocha Neto.

Tal interatividade (entre espaço público e adjacentes) constatada nas praças São José e Getúlio Vargas e principalmente no calçadão não se dá como a mesma intensidade na Praça Bento Munhoz da Rocha Neto, visto ser menos estruturada, mais periférica e conseqüentemente menos atrativa ao público frequentador. A Praça Bento Munhoz da Rocha Neto é circundada por uma zona mista (comércio, residência, barzinhos e instituições como a Ordem dos Advogados do Brasil – OAB). Figura 34.

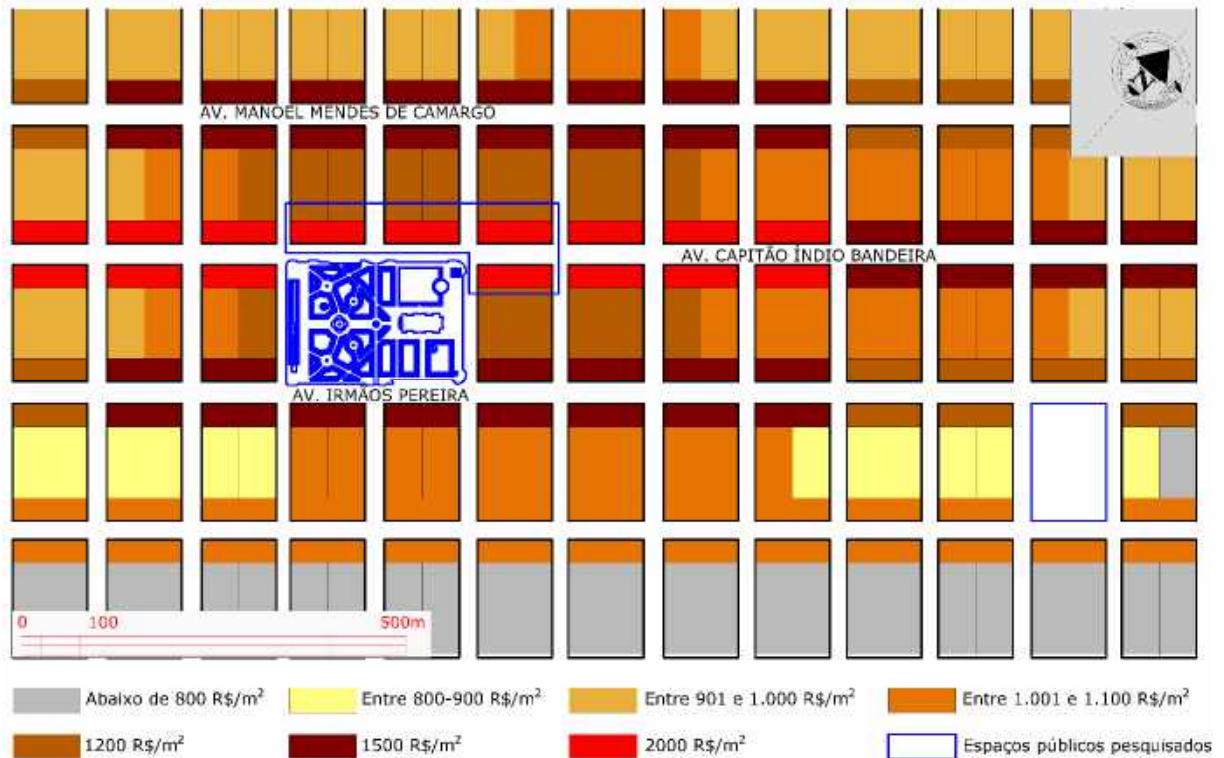
**Figura 35:** Preço do m<sup>2</sup> na área central de Campo Mourão, considerado em 2019 para cálculo de IPTU.

Nesse contexto, junto ao calçadão encontra-se o metro quadrado mais caro da cidade, 2000 R\$/m<sup>2</sup>. Enquanto no entorno das praças Getúlio Vargas e São José, encontram-se o segundo e terceiro maiores preços 1500 e 1200 R\$/m<sup>2</sup>. Em uma região mais afastada e com menor predominância do comércio, a Praça Bento Munhoz sofre acentuada desvalorização, com valor do solo girando entre 800 e 1200 reais/metro quadrado.

Dessa forma, a atuação em conjunto entre as praças (Getúlio Vargas, São José e Bento Munhoz da Rocha), o centro e a centralidade acabam por impactar no valor do solo urbano, conforme figura 35.

Dessa forma, fica evidente que o espaço público, o centro e a centralidade exercem importante papel na valorização e manutenção da cidade. A ação conjunta é mais notável junto ao calçadão.

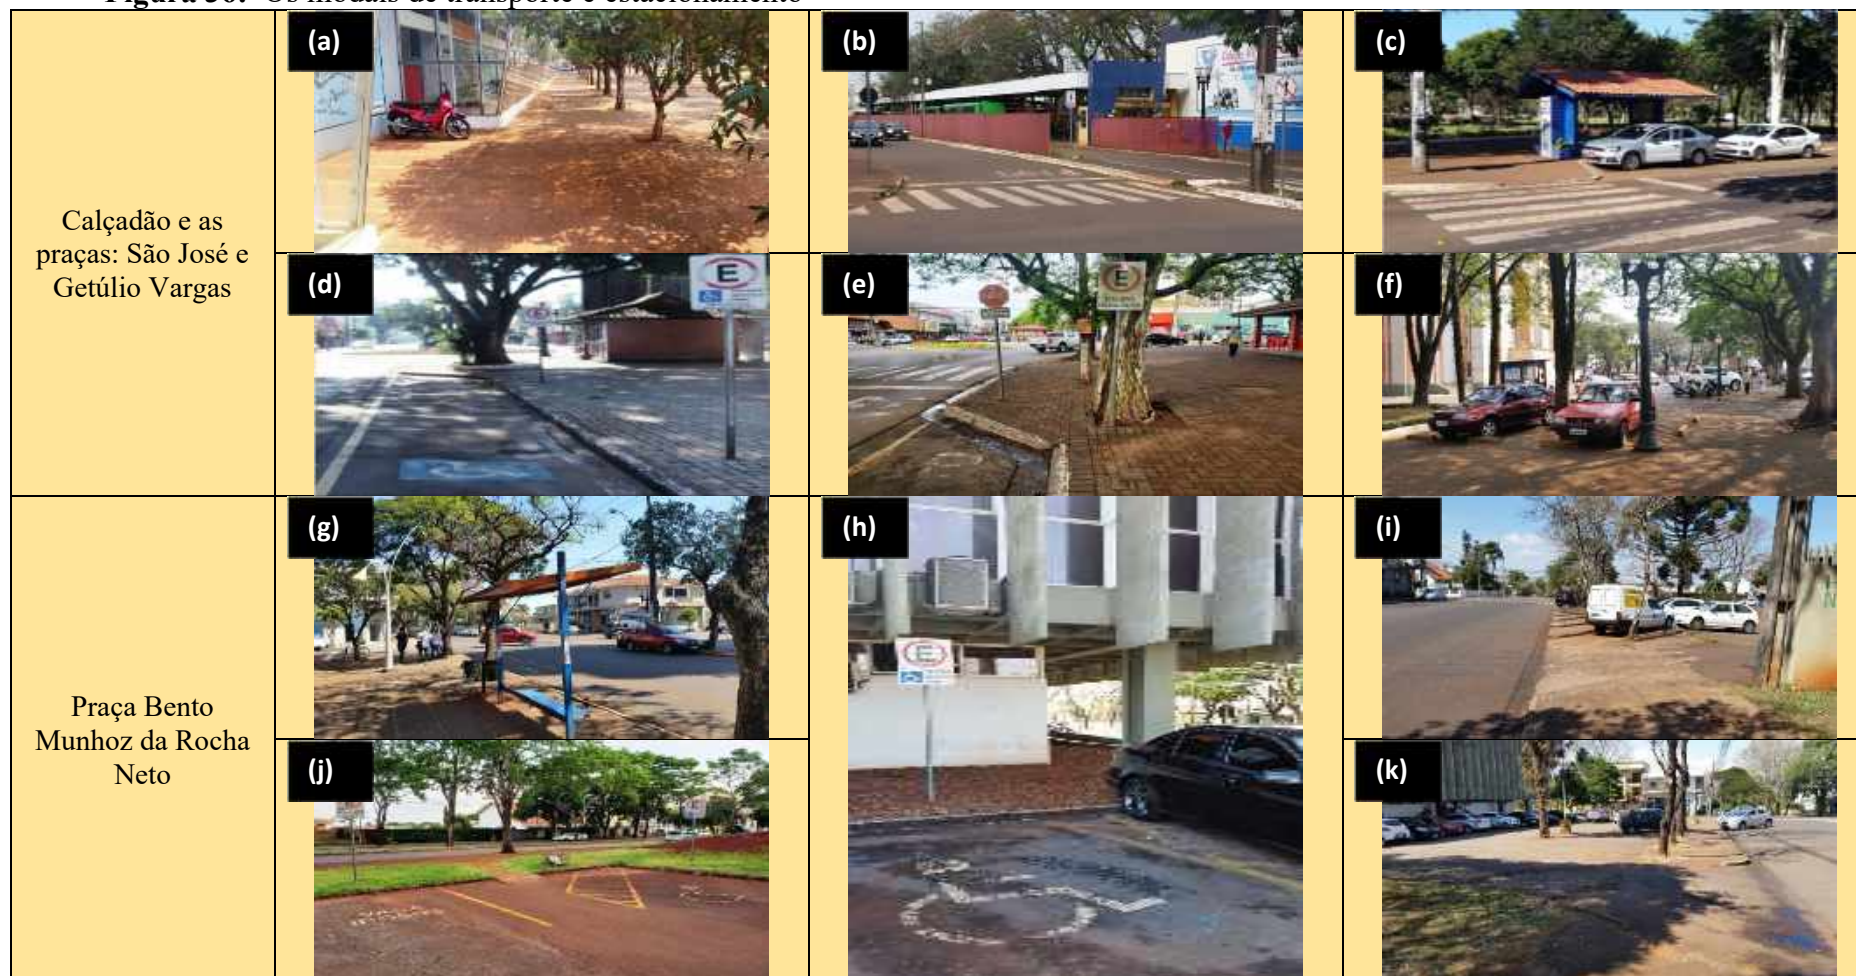
**Figura 36:** Os modais de transporte e estacionamento

**Calçadão, Praças São José e Getúlio Vargas-** (a): Estacionamento para motocicleta junto à estação da luz; (b): Terminal rodoviário; (c): Ponto de táxi; (d): Vaga privativa para portador de mobilidade reduzida (PPNE); (e) Vaga privativa para Policia Militar; (f): Estacionamento rotativo da Praça São José;  
**Praça Bento Munhoz da Rocha Neto –** (g): Ponto de ônibus; (h): Vaga privativa PPNE; (i): Estacionamento sobre o passeio., (J): Estacionamento junto ao fórum.

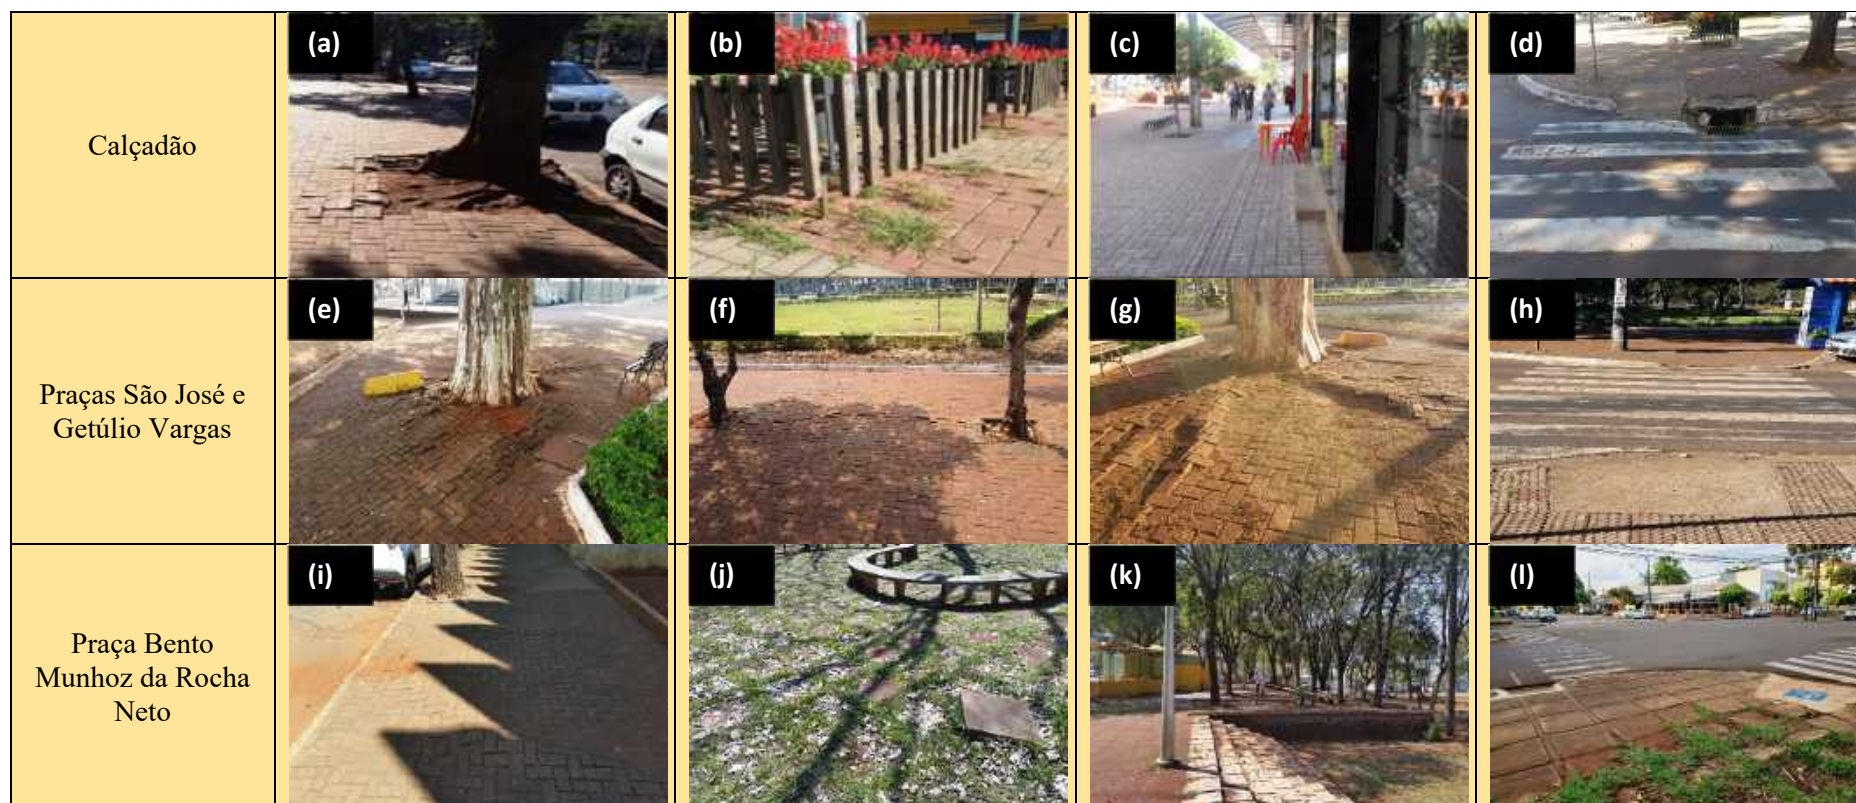
**Figura 37:** Mobilidade interna/externa: a pavimentação, o piso tátil e os rebaixos.

**Calçada:** (a): Degradação do PAVER junto á raízes; (b): Ervas daninhas invasoras; (c): Faixa de piso tátil bloqueada por mobiliários; (d): Rebaixamento de calçada fora de normatização, e boca de lobo degradada.

**Praças São José e Getúlio Vargas:** (e), (f) e (g): Degradação do PAVER junto á raízes; (h): Rampas em desconformidade com a NBR 9050.

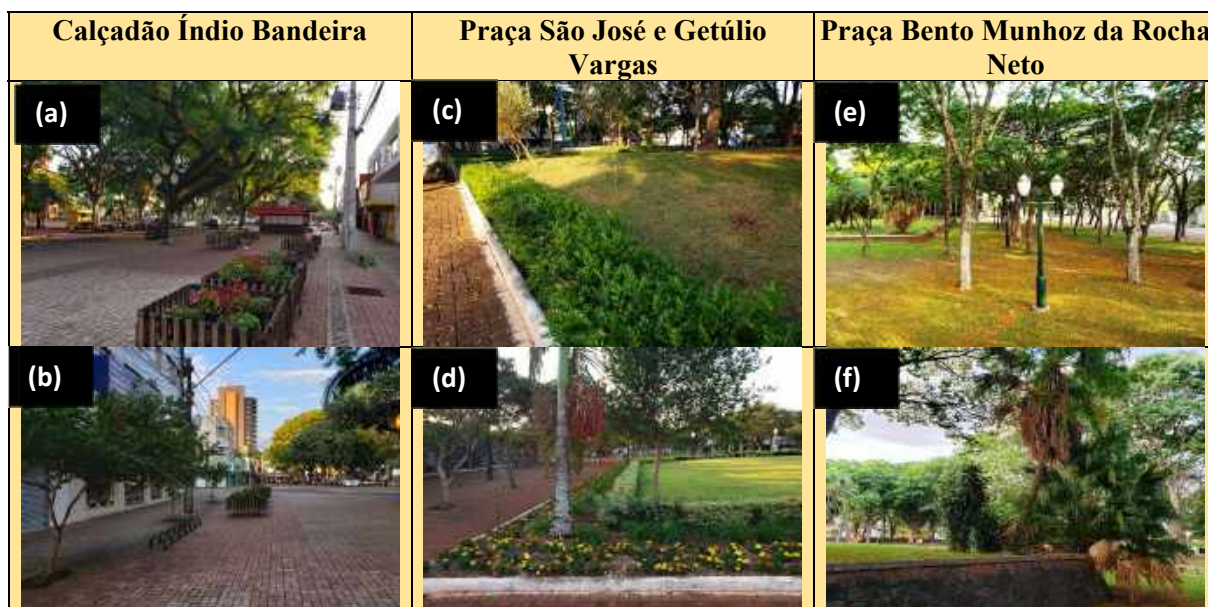
**Figura 38:** Árvores, arbustos e forrageiras.

**Calçadão:** (a): Conjunto de floreiras e árvore de grande porte; (b): árvores de pequeno porte.

**Praças São José e Getúlio Vargas:** (c): Bordadura em arbusto, gramado e vegetação de grande porte; (d) Bordaduras com diferentes forrageiras, gramado, vegetação de médio porte e palmeira.

Conforme Whyte (2001), árvores e demais vegetações são importantes elementos na composição do bom espaço público, fornecendo usabilidade, beleza e conforto. Assim sendo, elementos indissociáveis do espaço público, dessa forma, apresentamos a vegetação do espaço público central da cidade de Campo Mourão, Figura 38.

proporcionam beleza, sombra, proporcionando características favoráveis ao local. Dessa forma, classificamos às com nota 1,9.

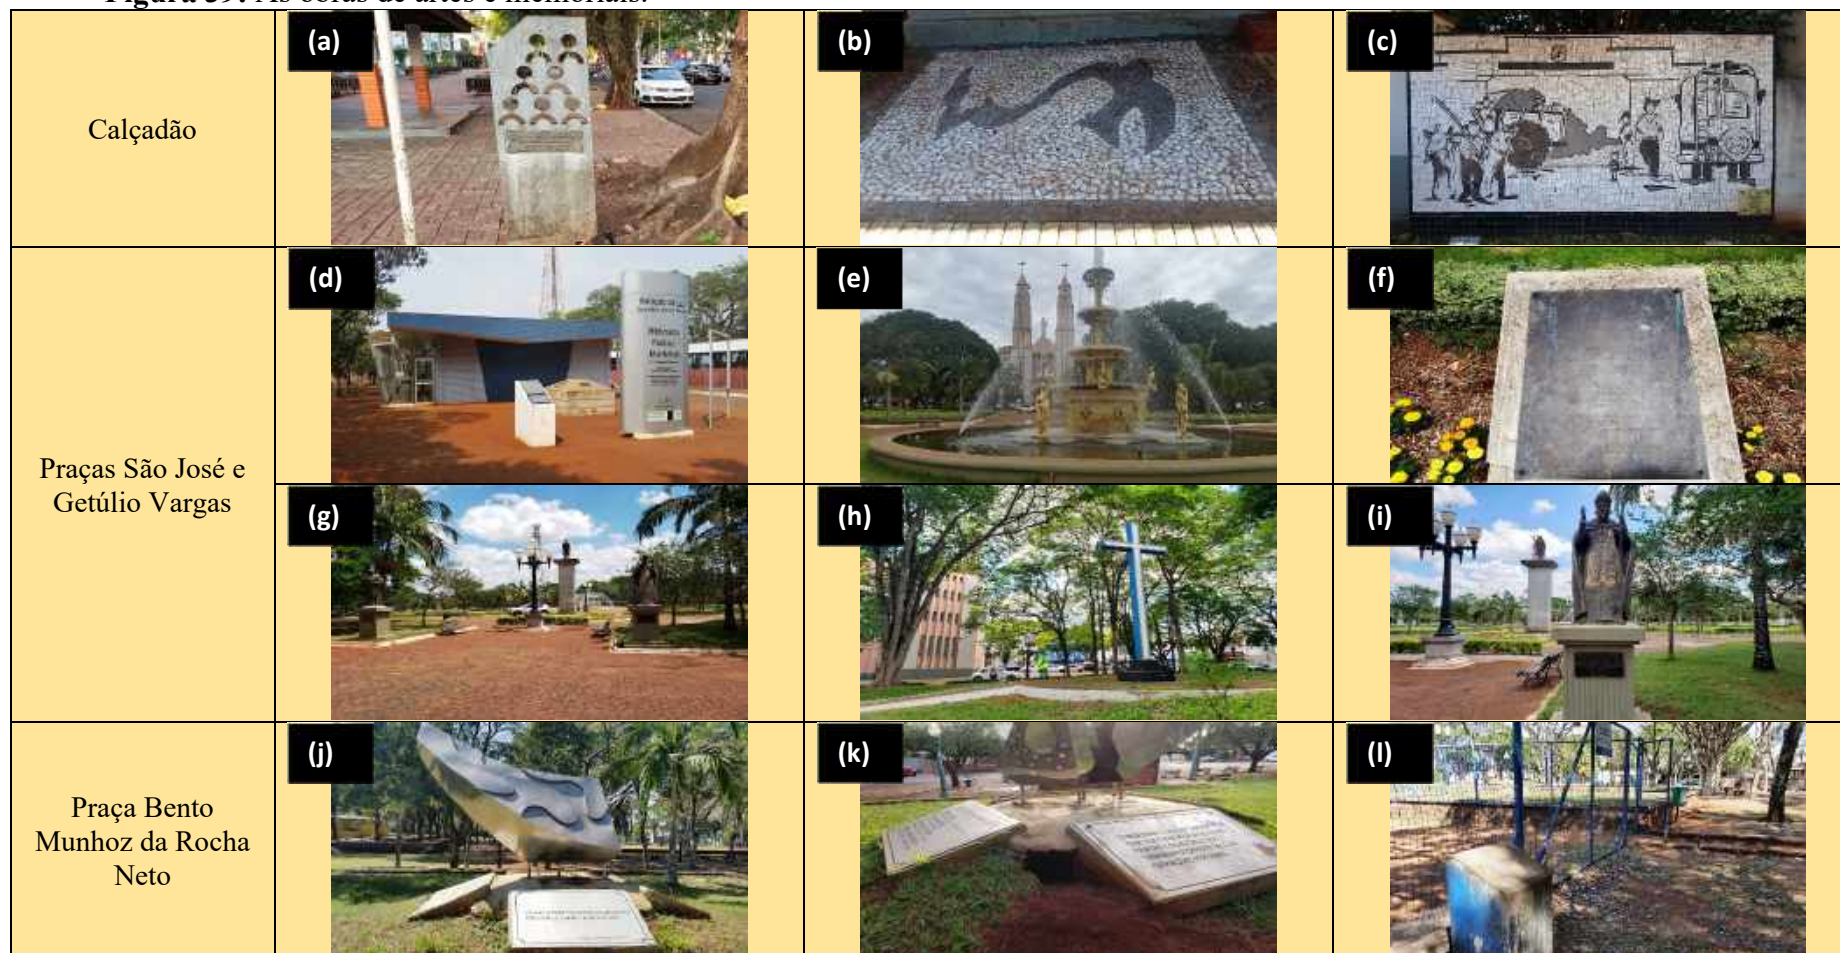
**Figura 39:** As obras de artes e memoriais.

**Calçadão:** (a): Memorial “Boca Maldita”. (b): Memorial das andorinhas; (c) Memorial um centenário de colonização.

**Praça São José e Getúlio Vargas:** (d): Conjunto de memoriais junto a estação da luz; (e): O simbólico chafariz; (f): Memorial homenageando o pioneirismo da família Pereira; (g): Conjunto de monumentos “santos”; (h): Cruz; (i): Detalhe da estátua homenageando o 1º Bispo de Campo Mourão – Dom Eliseu.

**Praça Bento Munhoz da Rocha Neto:** (j) e (k) Monumento Pró-solo e sua falta de manutenção; (l) Placa informativa - degradada.

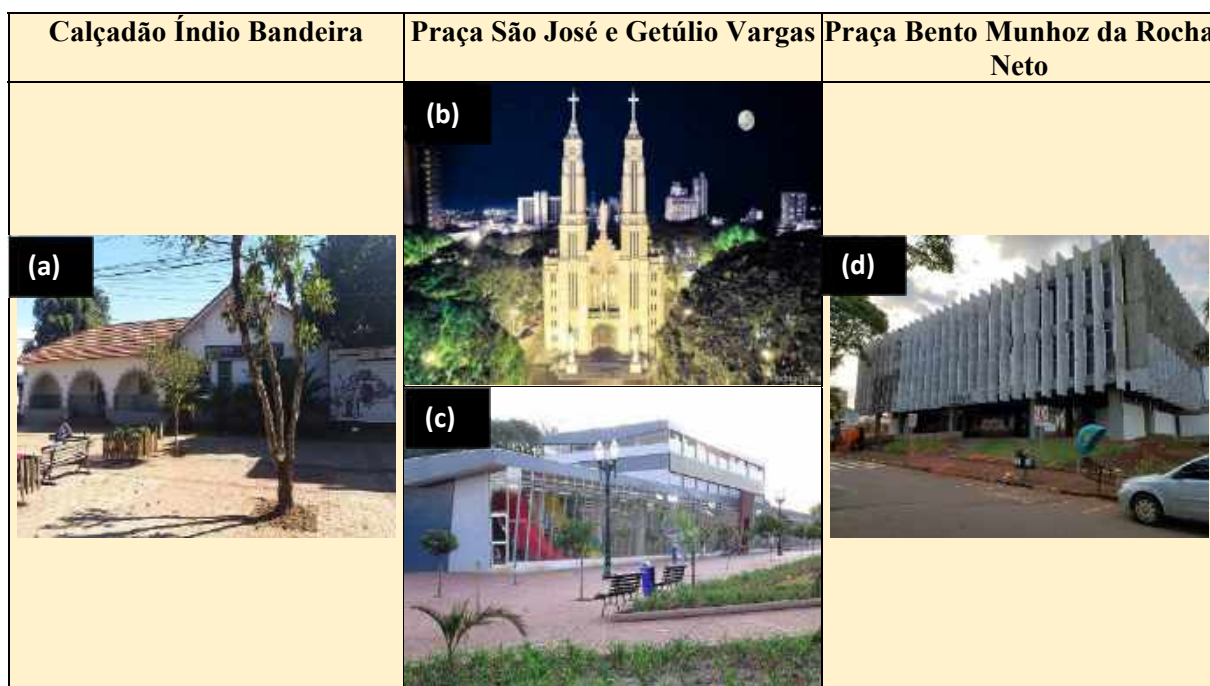
**Figura 40:** Os templos e as instituições.

**Calçadão:** (a): Museu Municipal Deolindo Mendes de Oliveira.

**Praça São José e Getúlio Vargas:** (b): Catedral São José<sup>39</sup>; (c): Estação da Luz<sup>40</sup>.

Os templos e instituições se fazem presentes no espaço público de Campo Mourão. Enquanto o calçadão conta com o Museu Municipal Deolindo Mendes de Oliveira<sup>38</sup>, a Praça São José conta com a Catedral São José, a Praça Getúlio Vargas mantém a Estação da Luz, e a Praça Bento Munhoz da Rocha Neto contempla o Fórum (figura 40).

Assim como na Praça São José, a Praça Bento Munhoz da Rocha conta com um edifício que muitas vezes a representa, principalmente com relação a seu nome, Praça do “Fórum”. O edifício Brutalista, imponente, simboliza a justiça, a igualdade de todos perante a Lei. Simbólico, mas carente de manutenção, atribuímos ao edifício nota 2,3.

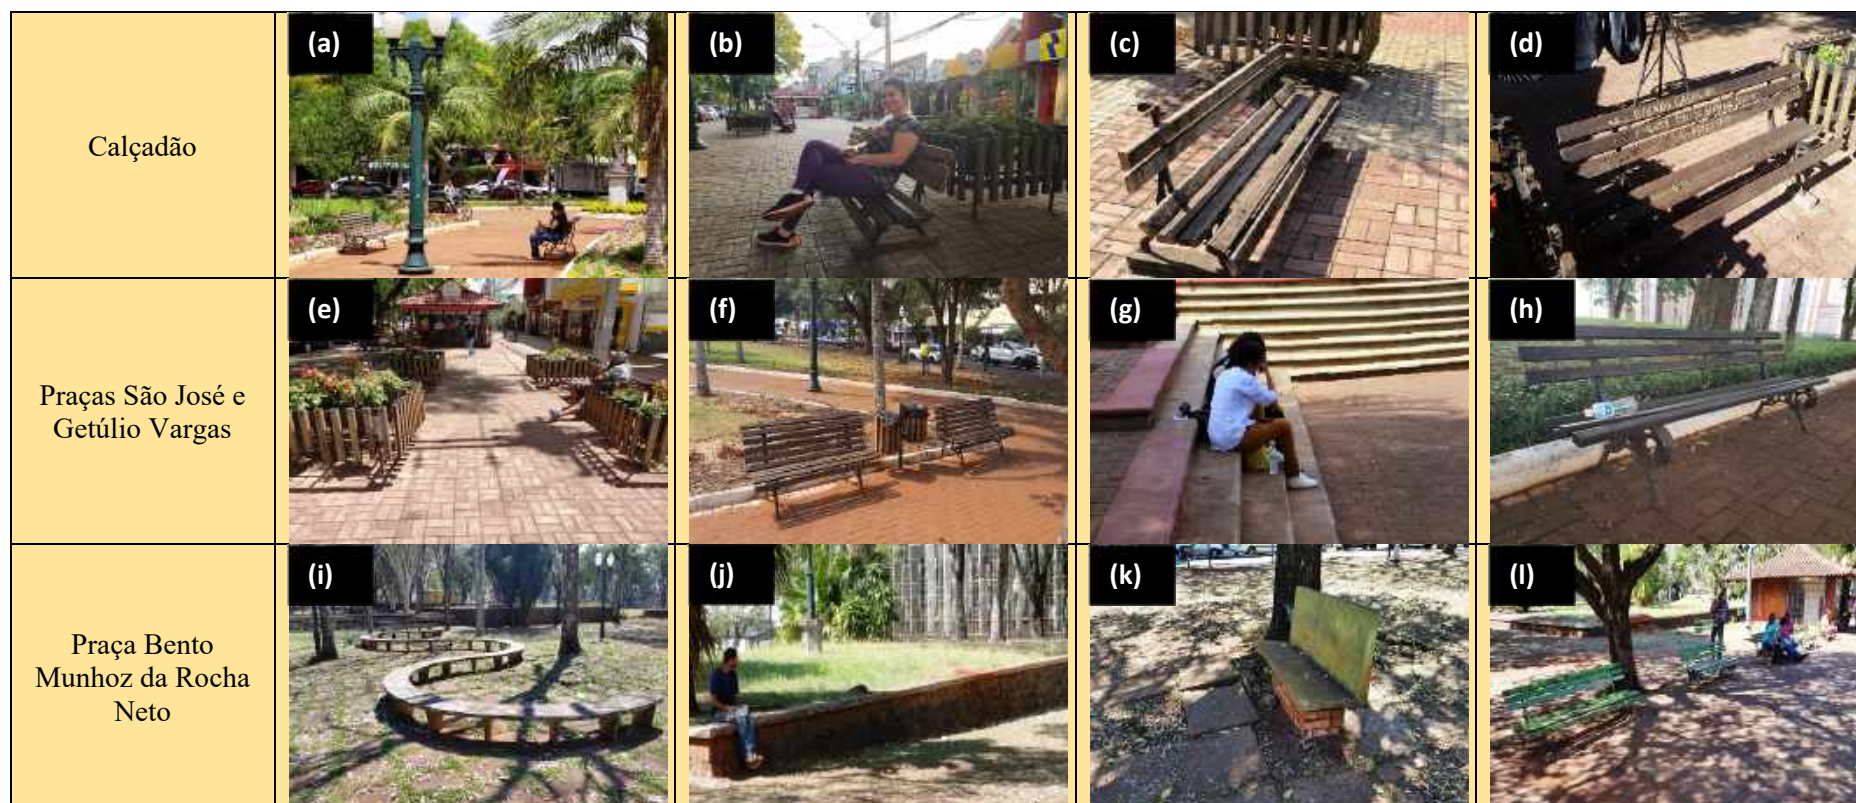
**Figura 41: Os bancos e assentos dos espaços públicos.**

**Calçadão:** (a): Conjunto de bancos com dimensões: “Altura: 35cm; base: 38cm; encosto: 40cm, comp.:180cm”; (b): Banco junto a floreiras; (c): Banco com encosto quebrado; (d): Banco com pichação.

**Praça São José e Getúlio Vargas:** (e): Conjunto de Banco com dimensões: “Altura: 43cm; base: 38cm; encosto: 40cm, comp.:180cm”; (f): conjunto de bancos e lixeira; (g): Degraus/archibancada utilizada como bancos; (h): Banco com encosto quebrado e com presença de lixo;

De design elegante os bancos seguem uma linha clássica, construídos em réguas de madeira (assento e encosto) e pés em metal ornamentado. De forma geral, encontram-se funcional, havendo apenas um banco com o encosto degradado, no entanto, a falta de manutenção prevalece principalmente no tocante à limpeza e pintura. É importante destacar a utilização do objeto para fins publicitários inadequados (ofertas de serviços sexuais) e conseqüentemente sua depreciação, tanto física quanto simbólica.

De modelo semelhante ao calçadão, as praças São José e Getúlio Vargas possui 49 bancos, sempre acessíveis (com exceção aos deficientes visuais) e ergonômicos (conforme Whyte (2001) e NBR9050), distribuídos de forma uniforme, ora sob a sombra, ora a sol pleno, na maioria das vezes, em conjunto com outro banco, ou com lixeiras. Destacamos que, rotineiramente, frequentadores utilizam como banco, as arquibancadas da arena da Praça São José. Salientamos que tal arquibancada não pode ser contabilizada como banco, visto suas dimensões (piso: 38cm; Espelho: 17Cm), estarem em desconformidade com a NBR 9050 e Whyte (2001).

O conjunto de bancos em madeira e metal, localizados junto à “pedra – comércio de veículos”. Esses bancos apresentam-se em mal estado de conservação, réguas de madeiras soltas e/ou amarradas com arame, consequência da falta de manutenção, além do mais, encontram-se fora de ergonomia com relação à altura do assento. Nas proximidades, há um solitário banco, exemplar único em alvenaria com encosto, mal-conservado (sujeira, fissuras, pintura/verniz) e locado em local de difícil acesso.

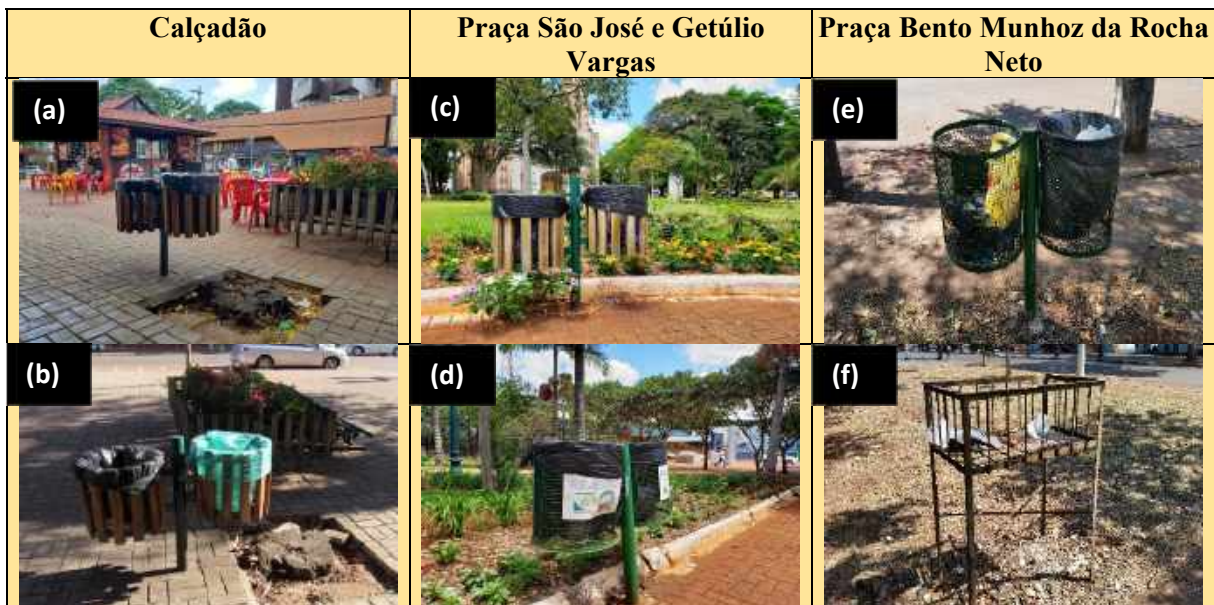
**Figura 42:** As lixeiras.

**Calçadão:** (a): Lixeira em tela moeda; (b): Lixeira em régua de madeira.

**Praças São José e Getúlio Vargas:** (c): Lixeira em Régua de madeira; (d): Lixeira confeccionada em tela moeda, depredada.

Ainda com relação à acessibilidade, todas elas encontram-se em trecho bem pavimentado e acessíveis (exceto por deficiente visual), apenas uma das 25 lixeiras apresentou altura inferior a 75 cm.

Algumas das lixeiras (construídas integralmente em metal) encontravam-se degradadas, vandalizadas e conseqüentemente havendo falta de manutenção. É importante destacar que as lixeiras apresentavam-se equipadas com sacolas plásticas, no entanto em alguns trechos, principalmente (entre a igreja e a avenida Irmãos Pereira), havia a presença massiva de lixo descartado sobre os passeios e canteiros. Dessa forma, assim como no calçadão, as lixeiras cumprem os requisitos, conseqüentemente recebendo nota 2,1.

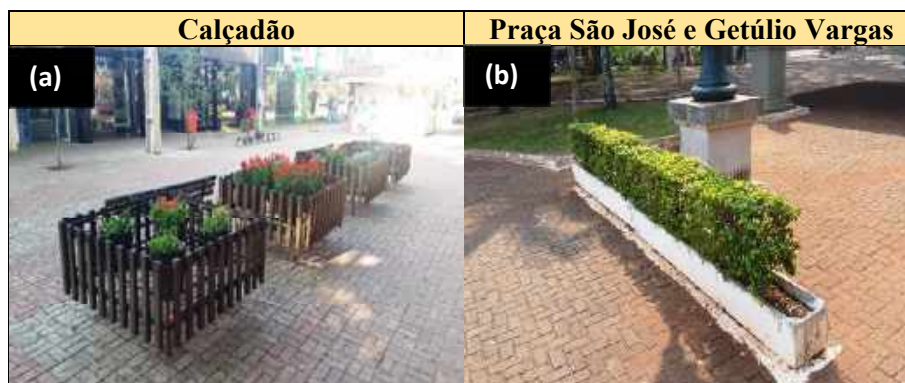
**Figura 43:** As floreiras dos espaços públicos de Campo Mourão

**Calçadão:** (a): Conjunto de floreiras

**Praças São José e Getúlio Vargas:** (b): Floreira com a finalidade de inibir o fluxo de veículos.

De função múltiplas, as floreiras podem ajudar a criar uma identidade, assim como na rua XV de Novembro em Curitiba, ou mesmo criar um ar intimista, quando nas proximidades de bancos, proporcionar encontros, assim, humanizando o espaço. Ainda contribui na escala visual, na melhoria do ar e até mesmo, na aromatização do ambiente. Muito presente no calçadão, ao mesmo tempo ausente nas Praças do Fórum e elemento solitário na Praça São José, Figura 43.

Relegando a estética, com foco na funcionalidade, a Praça São José conta com uma floreira com a finalidade única de bloquear o fluxo de veículos ao estacionamento da Catedral. Dessa forma, sendo funcional, com vegetação vistosa, bem localizada, atribuímos a ela, nota 2.1.

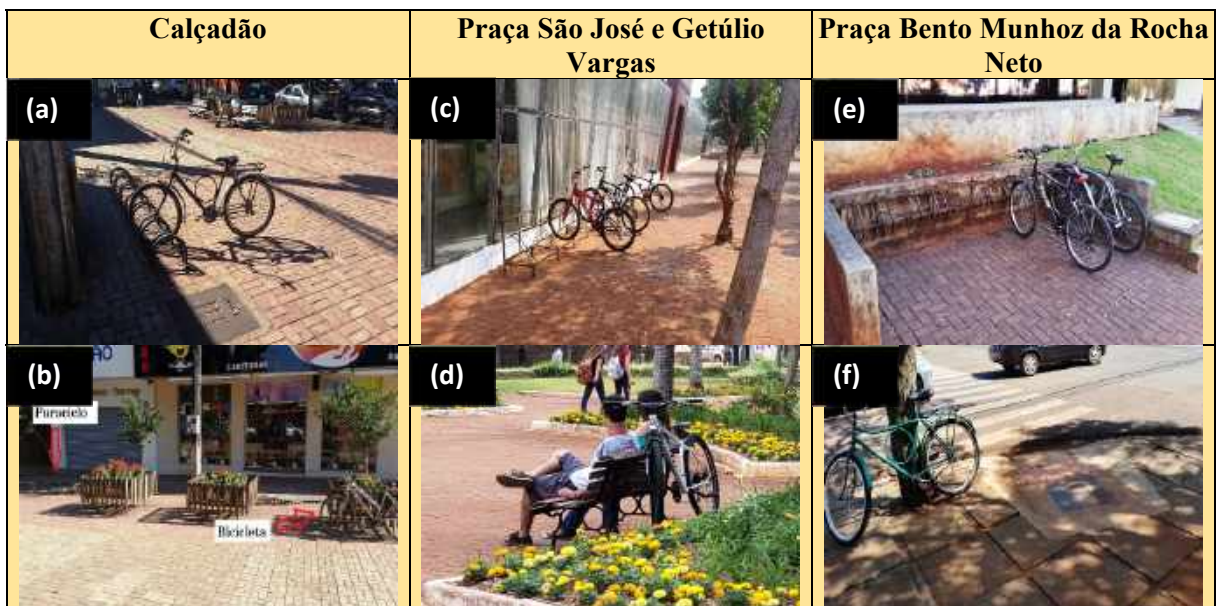
**Figura 44:** Os paraciclos e as diferentes formas de estacionar a bicicleta.

**Calçadão:** (a): Paracyclo; (b): Apropriação de mobiliário urbano como paracyclo.

**Praças São José e Getúlio Vargas:** (c): Paracyclo; (d): Apropriação de mobiliário urbano como paracyclo.

Na contemporaneidade, período de combate ao carrocentrismo, a poluição sonora e a atmosférica; a ociosidade do trânsito, a sociedade tem clamado pela sustentabilidade e modelos alternativos de transportes, um deles, trata-se do ciclismo. Para tanto, é necessário haver uma modificação estrutural e cultural na sociedade mourãoense. Para isso, é necessário haver segurança no fluxo e também, estacionamento seguro para as bicicletas (Figura 44).

Na mesma situação, encontra-se o conjunto de paraciclos das praças São José e Getúlio Vargas. De construção metálica (justaposto um ao outro), totalizando onze vagas, tendem a suportar as bicicletas pela roda. Conforme indicador exposto por Whyte (2001) seria necessário haver 348 vagas. Importante salientar que diferentemente do Calçadão, há poucas bicicletas “estacionadas” em outros equipamentos urbanos. O fato talvez se dá devido a praça ser menos frequentada e conseqüentemente, faltando os “olhos da rua”. Assim, diante de uma estrutura ineficiente e reduzida disponibilidade, atribuímos a nota 1,1.

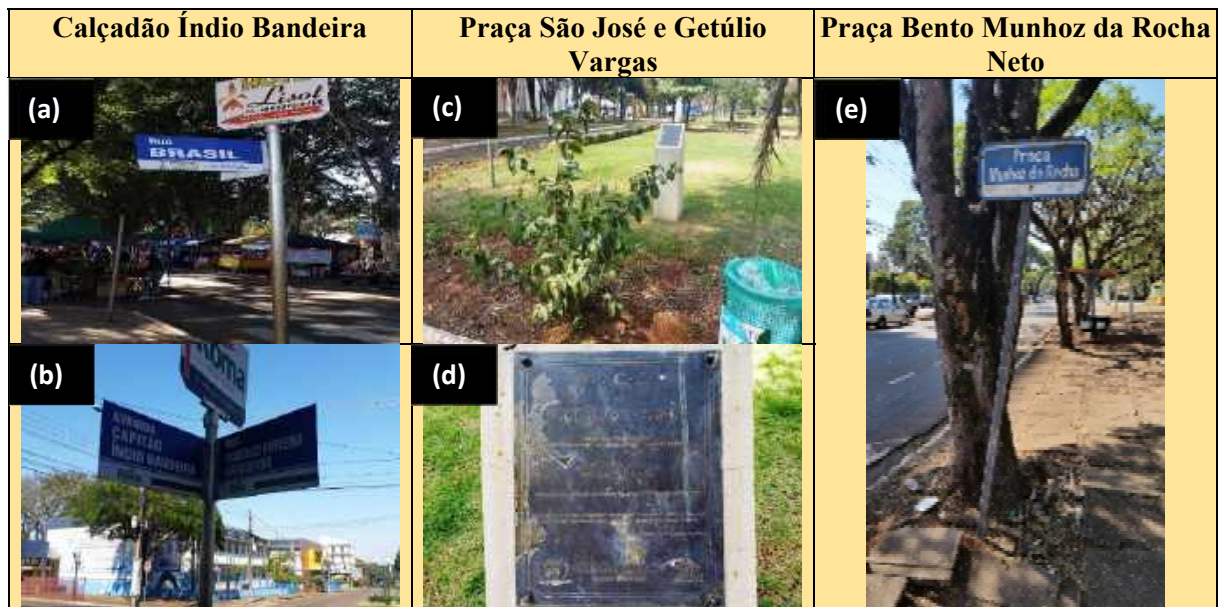
**Figura 45:** as Placas de identificação

**Calçadão:** (a): cruzamento com a Rua Brasil; (b) Cruzamento com a rua Francisco Ferreira Albuquerque.

**Praças São José e Getúlio Vargas:** (c): Placa com Pedestal em alvenaria; (d): Detalhe da Placa.

Conforme citado por Calliari (2016), legibilidade, ou seja, a possibilidade de o homem entender, conhecer e relacionar-se com o espaço, isso se torna possível por meio das placas de identificação (figura 45). Como o calçadão não possui nome, as placas dão nome à Avenida Capitão Índio Bandeira e às ruas transversais. Às placas existentes no calçadão são metálicas, fixadas em perfil tubular metálico, algumas pouco conservadas. Dessa forma, as classificamos com nota 2,3.

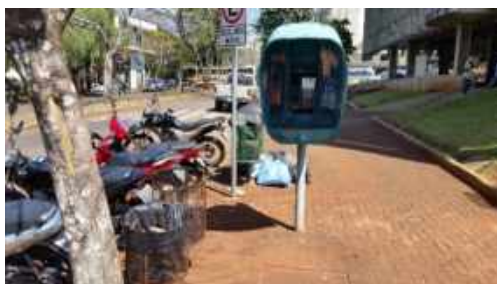
**Figura 47:** Telefone público.

Dentre os espaços pesquisados, há apenas um telefone público, (tipo orelhão) na praça do Fórum, mais precisamente junto a citada instituição (figura 47). O orelhão encontra-se em condições de funcionamento, sendo parcialmente acessível, no entanto mal conservado e configurando um obstáculo suspenso não sinalizado, conforme NBR 16537 (2016). Além do mais, o mobiliário encontra-se depreciado, contendo inúmeros anúncios obscenos. Dessa forma, atribuímos nota 1,3.

Experimentalmente utilizado em 1971, os Telefones de Uso Público (TUPs), popularmente conhecido como orelhões. Muito popular durante a segunda metade do século XX, decadente no século XXI, (pós privatização das telecomunicações 1998), fato que tornou o serviço mais acessível, juntamente com a polarização da internet e da telefonia móvel (sobretudo os smartphones) que tem impactado fortemente as instalações e manutenções dos telefones públicos.

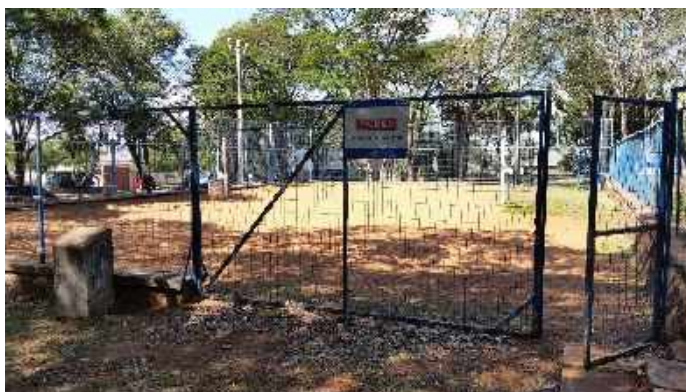
**Figura 48:** Quadra poliesportiva em areia.

A quadra quase não conta com equipamentos, apenas possui dois mastros para o jogo de vôlei, no entanto não existe a rede, nem outros equipamentos como: traves para jogo de futebol. Assim, a quadra é pouco conservada, mal iluminada e aberta ao público. Diante do exposto, atribuímos a nota 1,5.

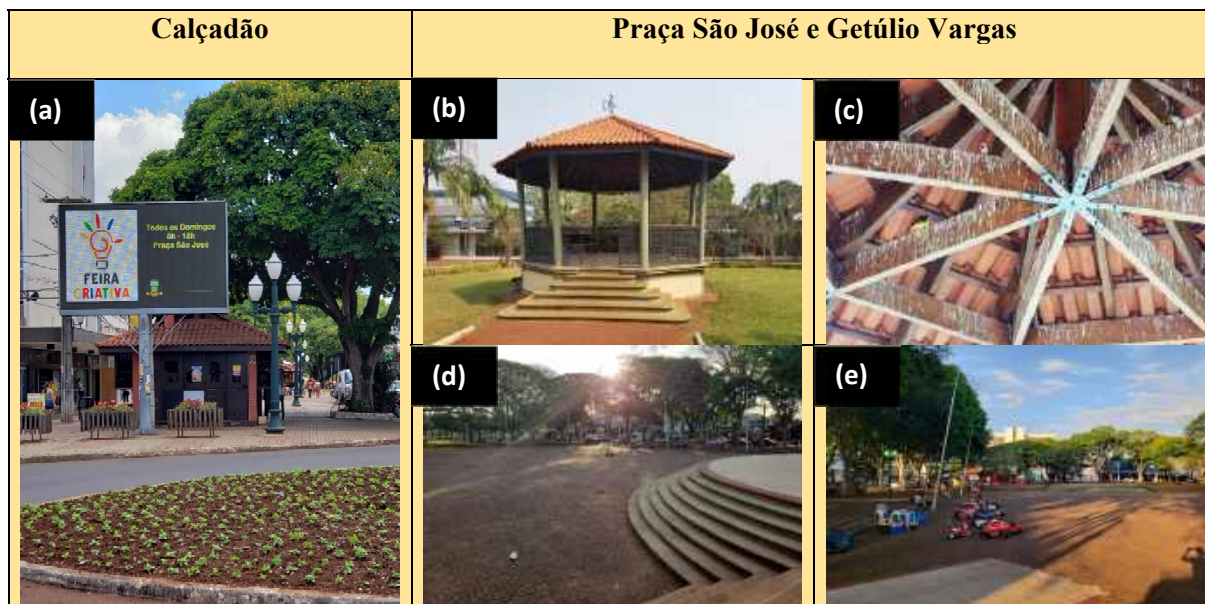
**Figura 49:** Espaços para as práticas culturais (palco, arena, coreto e placas publicitárias).

**Calçadão:** (a): Painel publicitário.

**Praça São José e Getúlio Vargas:** (b): Coreto Alberto Nogarolli; (c): Detalhe da ação dos pássaros (Bem-te-vi e pardal em foco); (d) e (e): Arena da praça São José e sua multiplicidade de usos.

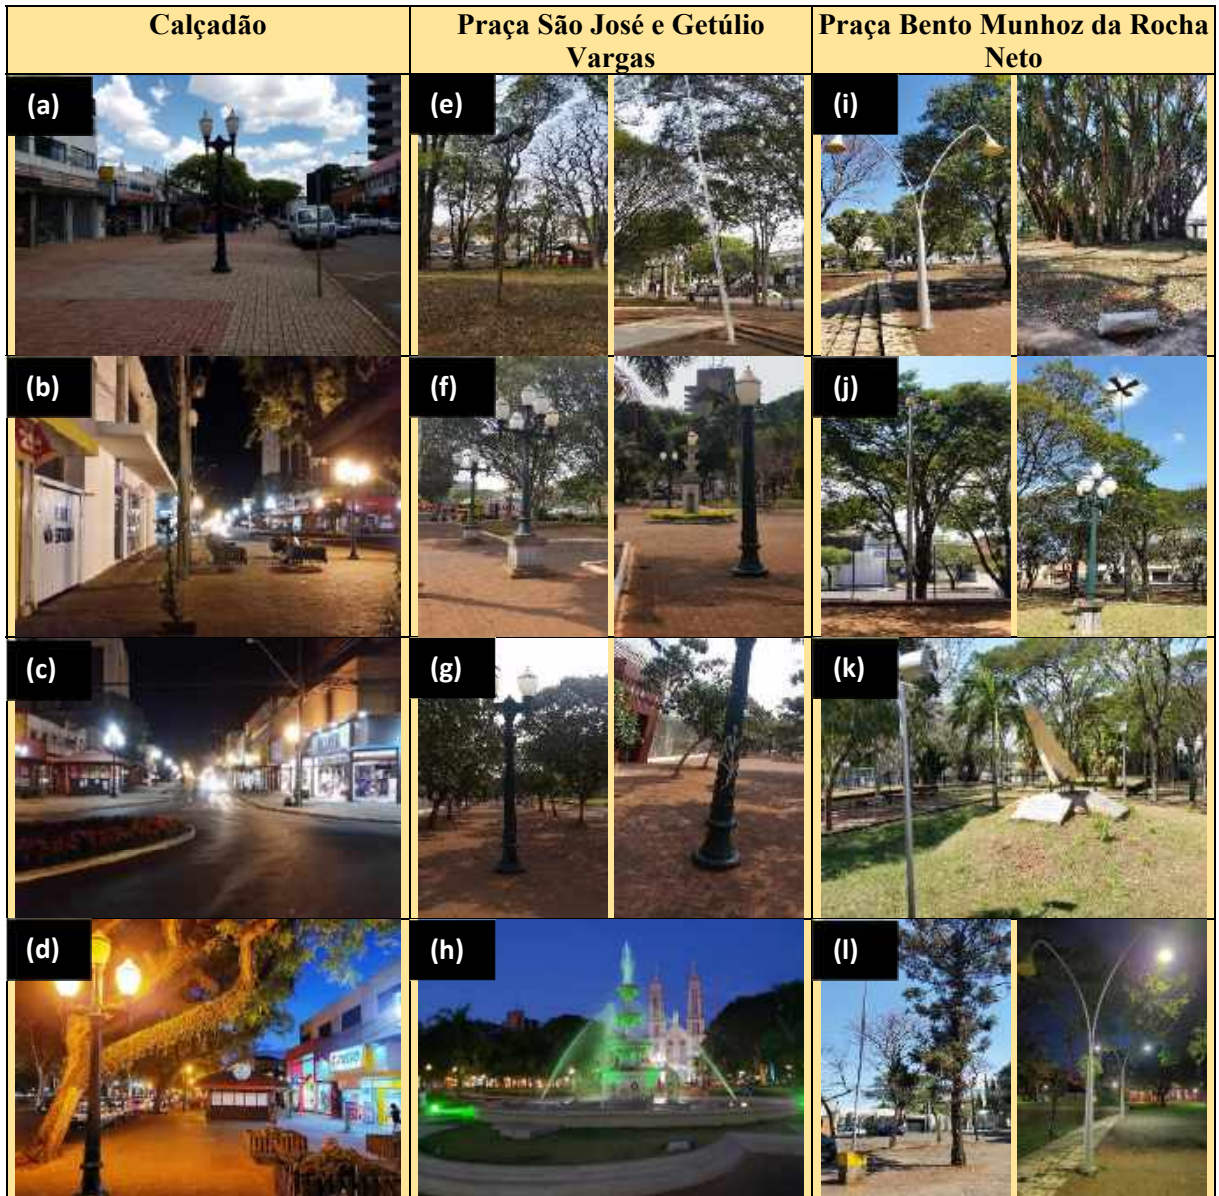
**Figura 50:** A iluminação dos espaços públicos mourãoenses

**Calçadão:** (a): Poste republicano com dois ou três globos; (b): Globo queimado – (fixado em poste de alta tensão); (c): Vista da iluminação noturna; (d): Poste com um globo queimado

**Praça São José e Getúlio Vargas:** (e) e (f), tipologias de postes ornamentais; (g): Poste vandalizados; (h) Iluminação ornamental/direcional no chafariz.
